Asbest erkennen, beurteilen und richtig handeln

Lebenswichtige Regeln für das Arbeiten an der Gebäudehülle

Asbest erkennen, beurteilen und richtig handeln –
Lebenswichtige Regeln für das Arbeiten an der Gebäudehülle

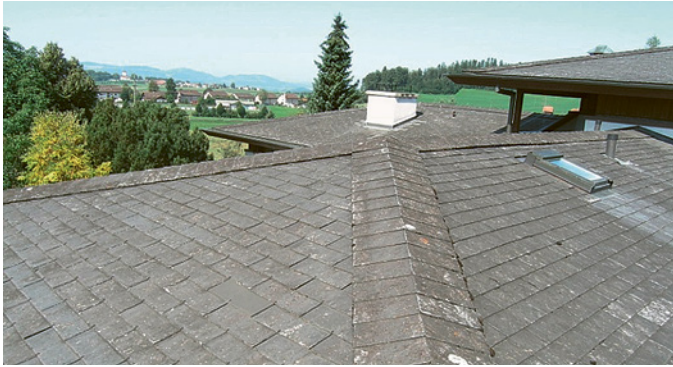
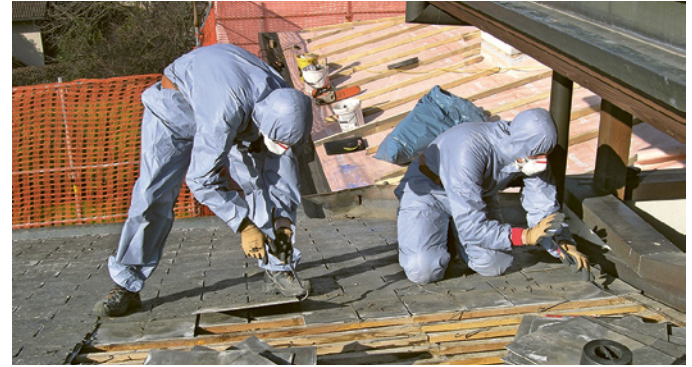
Dach- und Fassadenschiefer, grossformatige Platten (festgebundener Asbest)

Rückbau von Asbestfaserzementplatten in Steildächern und an Fassaden (Gebäudehülle), nachträgliche Einbauten in asbesthaltigen Bekleidungen

bei normaler Verwitterung keine oder nur geringe Asbestfaserfreisetzung

- Demontieren und Rückbauen von festgebundenen Faserzementplatten
- Transport von festgebundenen Dach- und Fassadenprodukten in die Mulde
- Reinigen des Arbeitsplatzes
- Reinigen der darunterliegenden Schichten wie Unterdach, Sparren, Unterkonstruktion, Estrich, tieferliegende Gerüstläufe, Fenstersimse, Sitzplätze

- mechanisches Bearbeiten (sägen, bohren, schleifen, brechen usw.)

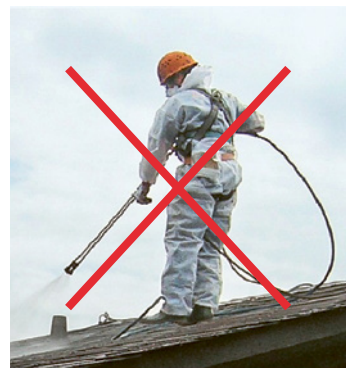
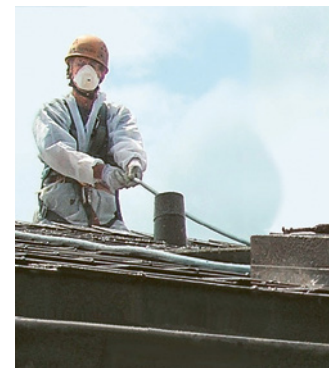
Dach- und Fassadenschiefer, grossformatige Platten
(festgebundener Asbest)

Unterhaltsarbeiten, Reparaturen, Dachkontrollen sowie Reinigen von Asbestfaserzementplatten im Bereich der Gebäudehülle

keine Hochdruckreiniger

– Reinigen der Oberfläche von festgebundenen asbesthaltigen Platten und angrenzenden Bauteilen

- Hochdruckreinigung und mechanisches Bearbeiten (schleifen, abbürsten, bohren, brechen, sägen usw.)
- Aufwirbeln von abgeriebenen losen Asbestfasern in Rinnen bei trockenem Zustand

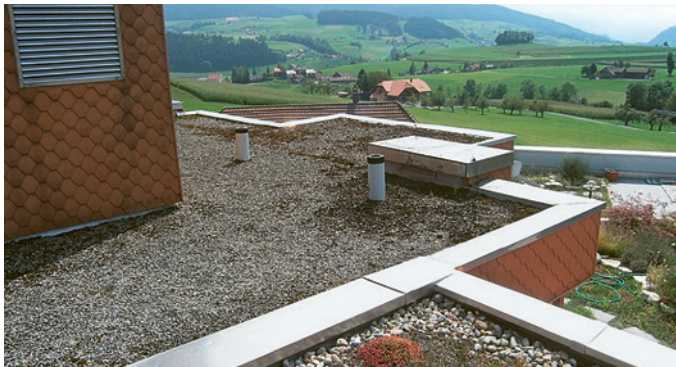
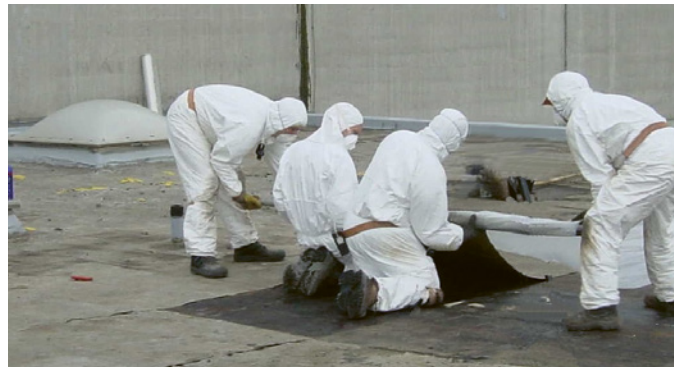
Dachfolien (Hypalon) mit asbesthaltiger Unterseite im Freien

Rückbau von Flachdächern mit schwachgebunden asbesthaltigen Materialien

– Demontieren und Rückbauen (nass, im Freien)

Rückbau von Hypalonfolien mit asbesthaltiger Unterseite in geschlossenen Räumen (z.B. in einer Zelt-Einhausung)

1. Dachfolie mit Messer in handhabbare Bahnen zerschneiden
2. Trennschicht mit Wasser befeuchten und Dachfolie mit Messer/Spachtel vorsichtig lösen
3. Staub bei der Trennschicht fortlaufend mit Industriestaubsauger absaugen (Filter der Staubklasse H mit Zusatzanforderung Asbest verwenden)
4. über die losgelöste Bahn Plastikfolie legen, die breiter ist als die losgelöste Bahn
5. Dach- und Plastikfolie kontinuierlich aufrollen
6. Rolle mit der Plastikfolie staubdicht verpacken

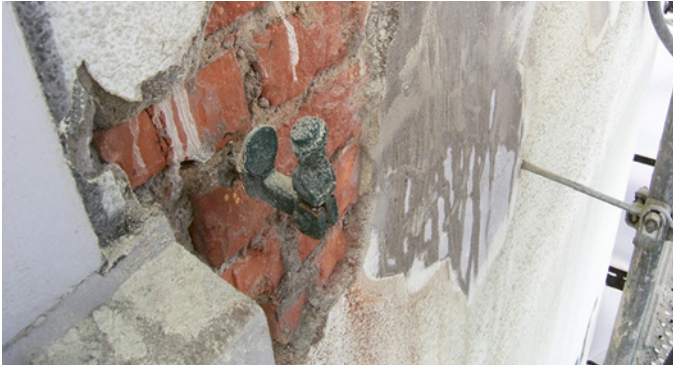
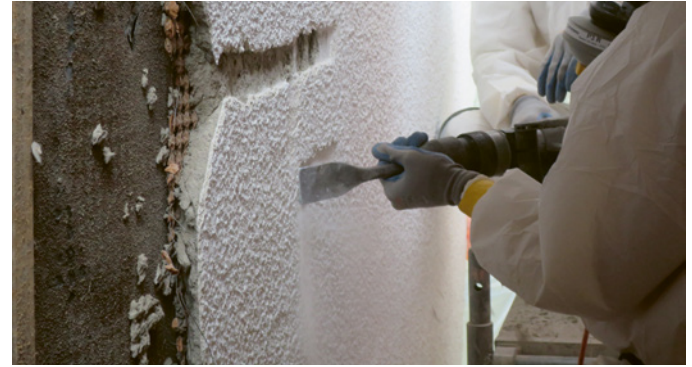
(fest- oder schwachgebundener Asbest)

Arbeiten an asbesthaltigem Putz

Entfernen nur durch anerkanntes Asbestsanierungsunternehmen

– Arbeiten in unmittelbarer Nähe von solchen asbesthaltigen Materialien, ohne diese zu bearbeiten

Bearbeiten (z. B. Schleifen) und Entfernen von solchen asbesthaltigen Materialien
