Self Test Asbest

Objekt: Einfamilienhaus
Musterstrasse 1
3010 Muster

Self Test - Index Bauschadstoffe

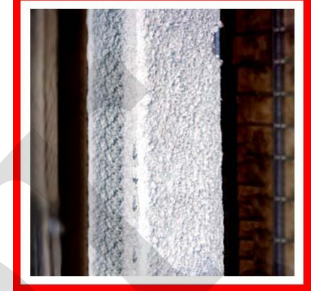
Cushion Vinyl Mehrschicht Bodenbelag

Spritzasbest Brandschutz auf Stahlträger, Decken
