Asbesthaltiger Fensterkitt 1

Überblick

Das Wichtigste in Kürze

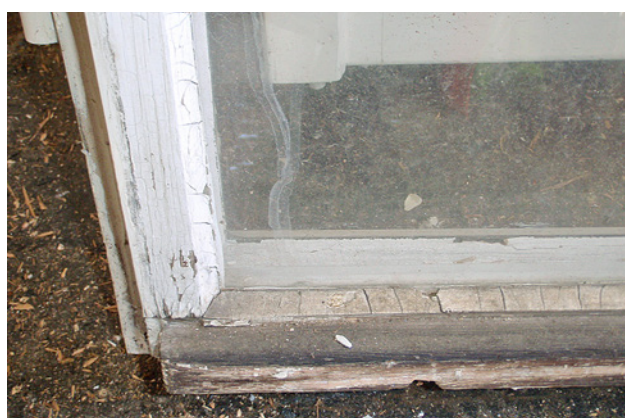
1 Asbesthaltiger Leinölkitt an einem Holzfenster

- Bei Gebäuden, die vor 1990 errichtet wurden, ist mit asbesthaltigem Fensterkitt zu rechnen.
- In mehr als 70 % der Gebäude aus den Sechziger- und Siebzigerjahren des 20. Jahrhunderts wurde asbesthaltiger Leinölkitt verbaut.
- Die Asbestkonzentrationen im Kitt bewegen sich in der Regel zwischen 0,1 und 1 %.
- Leinölkitt wurde als Abdichtung zwischen Flügelrahmen und Glas, aber auch als Ausgleichsschicht zwischen Rahmen und Maueranschlag eingesetzt.
- Bei Neuverglasungen und beim Rückbau solcher Fenster können Asbestfasern freigesetzt werden und die Gesundheit der Arbeitnehmenden gefährden.
- Vor Beginn der Arbeiten ist die Gefährdung durch Asbest oder andere gesundheitsgefährdende Stoffe abzuklären.
- Welche Schutzmassnahmen zu treffen sind, hängt ab von der auszuführenden Arbeit, der Methode und der Entsorgungsart.

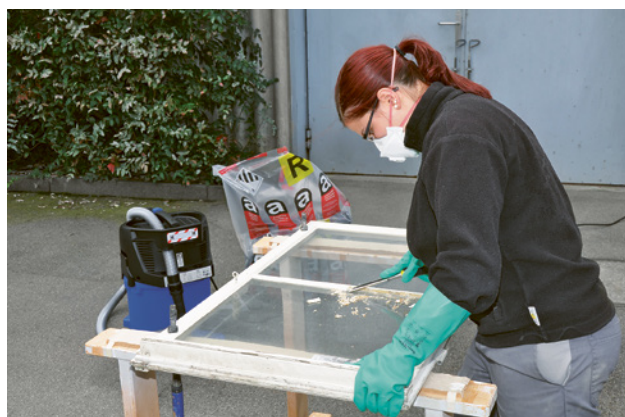
2 Entfernen von asbesthaltigem Fensterkitt mit Stechbeitel oder Spachtel

- Bei Neuverglasungen hängen die notwendigen Schutzmassnahmen von der Methode zur Entfernung des Kitts und von der Anzahl zu bearbeitender Fenster ab.
- Beim Entfernen des Kitts mit Handmaschinen und Handwerkzeugen wie Fräsen, Sägen oder oszillierenden Messern ist mit einer grossen Faserfreisetzung zu rechnen. Diese Arbeiten sind durch ein von der Suva anerkanntes Asbestsanierungsunternehmen auszuführen (Suva-Factsheet 33042).
- Wird der Kitt durch ein wärmebasiertes Verfahren elastisch gemacht, bleiben die Asbestfasern in der Masse fest gebunden. Diese Arbeiten können vom Glaser oder Schreiner selber durchgeführt werden (Suva-Factsheet 33041).
- Einzelne Fenster können von instruierten Schreibern oder Glasern mit Stechbeitel oder Spachtel im Freien ausgeglast werden, wenn die im Suva-Factsheet 33040 beschriebene Methode eingehalten wird.
