## Asbesthaltige Wand- und Bodenbeläge aus Kunststoff 1

### Überblick

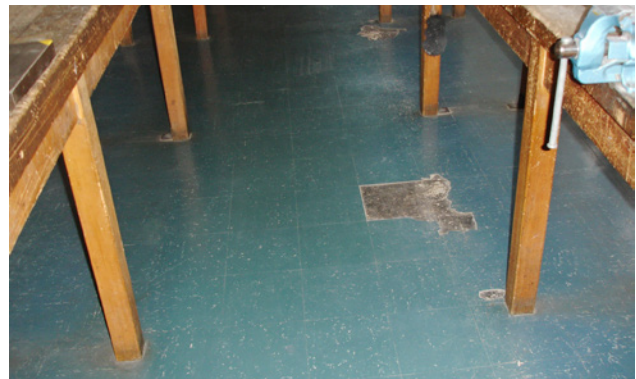
1 Einschichtige sogenannte Floor-Flex-Beläge. Hier ist der Asbest in der Matrix festgebunden.

- Welche Schutzmassnahmen für die Arbeiten zu treffen sind, hängt davon ab, wie hoch das Potenzial zur Freisetzung von Asbestfasern ist.
- Dieses wird beeinflusst durch den Belagstyp (Bilder 1 und 2), den verwendeten Kleber sowie die Bearbeitungsweise.

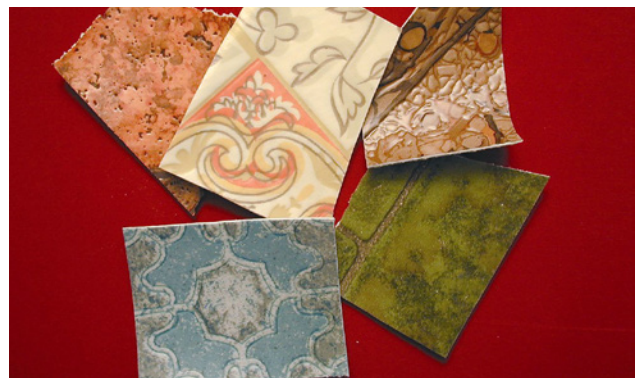
2 Mehrschichtige Bodenbeläge (Cushion-Vinyl) bestehen in der Regel aus PVC mit einer Trägerschicht aus schwachgebundenem Asbest.
