Asbesthaltige Faserzementrohre kontrolliert brechen

Mit Handfäustel oder Vorschlaghammer

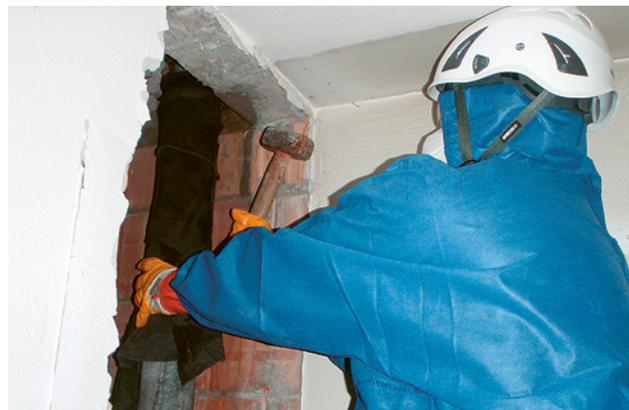
1 Ein Asbestzementrohr wird mit einem kontrollierten Hammerschlag gebrochen.

- Das zu trennende Rohr so freilegen, dass es möglichst umlaufend frei zugänglich ist.
- Ein wasserdurchtränktes Stofftuch so um das Rohr wickeln, dass es satt anliegt und die geplante und zu erwartende Bruchstelle komplett abdeckt.
- Das Rohr an der abgedeckten Stelle brechen durch einen oder mehrere gezielte Schläge mit dem Hand fäustel oder dem Vorschlaghammer.
- Das Stofftuch entfernen, die Bruchstücke umgehend befeuchten und in reissfeste PE-Säcke luftdicht verpacken oder in einen luftdichten, verschliessbaren Eimer abfüllen.
- Den Arbeitsbereich feucht oder mit einem Industriestaubsauger der Staubklasse H (gemäss EN 60335-2-69, mit Zusatzanforderungen für Asbest) reinigen.

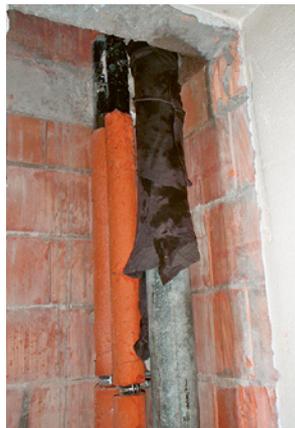
2 Die geplante Bruchstelle wird mit einem Stofftuch umwickelt.

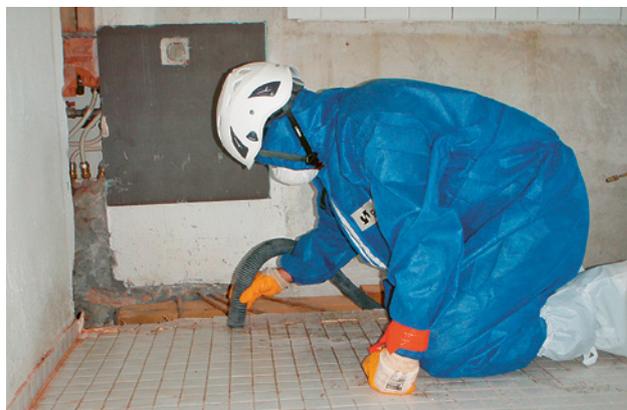
3 Der Arbeitsplatz ist nach der Arbeit gründlich zu reinigen.

- Nach Abschluss der Arbeiten müssen die Arbeitsmittel sowie wiederverwendbare PSA gründlich gereinigt werden.
- Mit einer visuellen Kontrolle ist sicherzustellen, dass keine Asbestreste mehr vorhanden sind.
- In Abhängigkeit der weiteren Nutzung empfiehlt es sich, den Erfolg der Sanierung durch ein unabhängiges Messinstitut mittels VDI-Luftmessung nachweisen zu lassen.

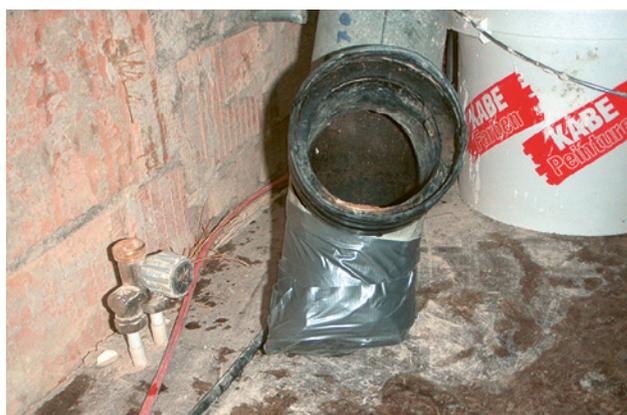
4 Abgeklebte Bruchkante, vorbereitet für die Entsorgung.

- Die Abfallgebilde (PE-Säcke/Eimer) sind in geeigneter Weise zwischenzulagern (Deckelmulde/abschliessbarer Raum).
- Die asbesthaltigen Faserzementrohre sind gemäss den Vorgaben der Verordnung über die Vermeidung und die Entsorgung von Abfällen (VVEA SR 814.600) und den kantonalen Vorschriften zu entsorgen.
