## Asbest erkennen, beurteilen und richtig handeln

Lebenswichtige Regeln für  
Maler und Gipser

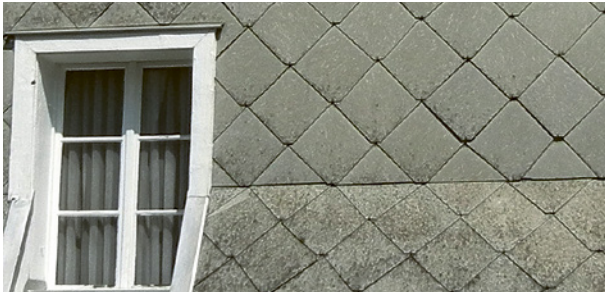
Asbesthaltige Fassadenplatten

**Sichtkontrolle, Arbeitsvorbereitungen, Arbeiten im Bereich der Asbestmaterialien ohne direkten Kontakt:**

keine oder nur geringe Asbestfaserfreisetzung

#### Erhöhte Gefährdung bei folgenden Arbeiten:

– Reinigen der Oberfläche von festgebundenen asbesthaltigen Platten und angrenzenden Bauteilen

– Auswechseln von Platten

– Streichen, neu beschichten

#### Grosse Gefährdung bei folgenden Arbeiten:

Hochdruckreinigung und mechanisches Bearbeiten (Schleifen, Abbürsten, Bohren, Brechen, Sägen usw.)

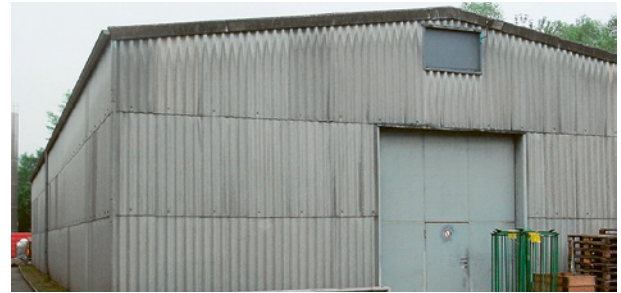
Asbesthaltige Wellplatten

- **Nicht trocken wischen, keine Hochdruckreinigung, keine mechanische Bearbeitung der Oberflächen (z. B. Schleifen)!**
- mit drucklosem Wasserstrahl unter Verwendung von weich arbeitenden Hilfsmitteln (z. B. Schwamm) reinigen
- grobe Verschmutzungen im feuchten Zustand mit Spachtel lösen

1. Demontage des asbesthaltigen Produkts.  
Material nicht brechen, nicht sägen, nicht hineinbohren
2. Asbestfreies Produkt einsetzen.
3. Nur asbestfreie Produkte bearbeiten/zuschneiden.

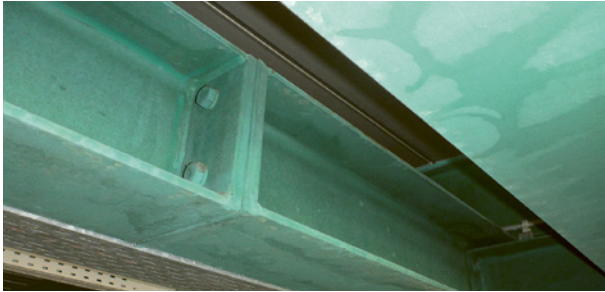
Asbesthaltige Farbe

**Sichtkontrolle, Arbeitsvorbereitungen, Arbeiten im Raum ohne Kontakt zu Asbestmaterialien:**  
keine oder nur geringe Asbestfaserfreisetzung

**Erhöhte Gefährdung bei folgenden Arbeiten:**

- Reinigen der Oberfläche
- Farben und Lacke entfernen (Abbeizen, Ablaugen)
- Überstreichen von asbesthaltigen Oberflächen

**Grosse Gefährdung bei folgenden Arbeiten:**

Mechanisches Entfernen oder Bearbeiten von asbesthaltigen Materialien (z. B. Schleifen, Abkratzen, Bohren).

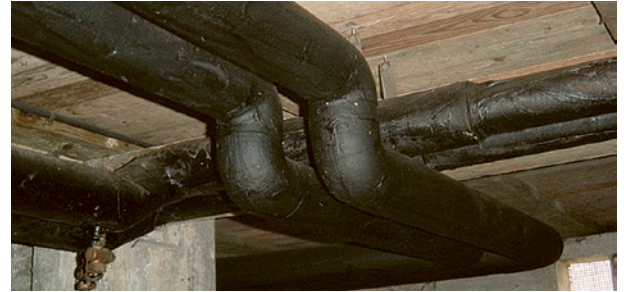
Bitumenbeschichtung

**Möglichst keine Reinigung vornehmen,**  
allenfalls nur feucht reinigen (z. B. mit Schwamm)

- **Nicht schleifen oder abkratzen!**
- Feinstaubmaske tragen (mindestens FFP3)
- Arbeiten staubfrei ausführen (z. B. Abbeizen oder Ablaugen)
- nach Abschluss der Arbeiten müssen Arbeitsmittel und Arbeitsbereich (z. B. Gerüst) gründlich gereinigt werden, entweder nass oder mit einem Asbeststaubsauger (Staubklasse H gemäss EN 60335-2-69, mit Zusatzanforderung Asbest)
- in Rückständen sind Asbestfasern nicht gebunden: Rückstände sofort in Gebinde verpacken und staubdicht verschliessen
- Entsorgung gemäss kantonalen Vorschriften

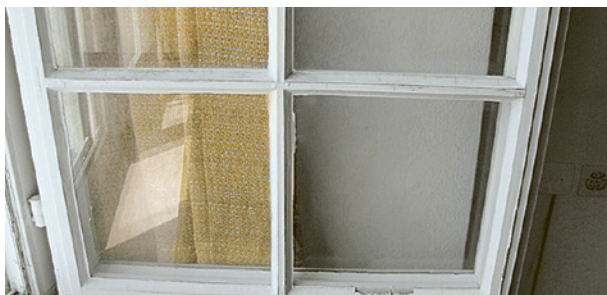
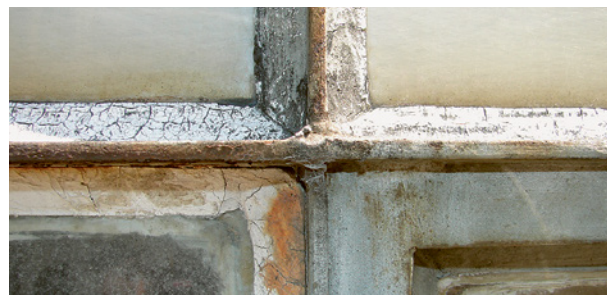
## Asbesthaltiger Fensterkitt

**Arbeiten wie reinigen, entfernen von Kitt**  
(festgebundener Asbest)

**Sichtkontrolle, Fenster aus Halterung entfernen:**  
keine oder nur geringe Asbestfaserfreisetzung

**Erhöhte Gefährdung bei folgenden Arbeiten:**

- Reinigen der Oberfläche
- Entfernen von asbesthaltigem Fensterkitt mit Stechbeitel oder Spachtel

**Grosse Gefährdung bei folgenden Arbeiten:**  
Entfernen von asbesthaltigem Fensterkitt mit mechanischen Werkzeugen wie Kittfräsmaschinen

- **Nicht schleifen, anschleifen!**
- **Möglichst keine Reinigung vornehmen,**  
allenfalls nur feucht reinigen (z. B. mit Schwamm)
- Feinstaubmasken FFP3 und
- Gummihandschuhe tragen
- Arbeiten mit Stechbeitel oder Spachtel nur im Freien ausführen
- Fensterkitt-Resten, die am Glas oder Fenster haften, mit einem feuchten Schwamm entfernen
- grosse Fensterkittstücke in Plastiksack legen
- Endreinigung des Arbeitsplatzes mit Asbeststaubsauger (Staubklasse H gemäss EN 60335-2-69, mit Zusatzanforderung Asbest)
- Entsorgung gemäss kantonalen Vorschriften

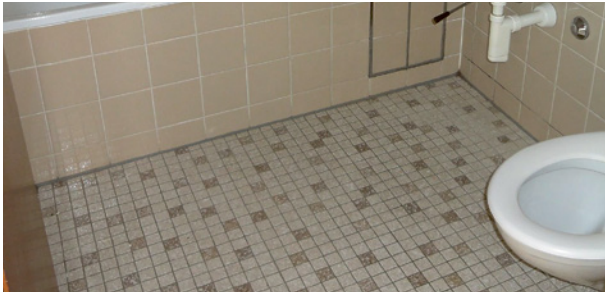
Platten an Boden und Wänden mit asbesthaltigem Kleber

- Durchbohren von asbesthaltigen mehrschichtigen Kunststoffbelägen und von Platten mit asbesthaltigem Kleber, um Durchführungen oder Befestigungen anzubringen
- Freispitzen und Entfernen einzelner Platten für Reparaturarbeiten

- Abschlagen von Platten
- Abschleifen von asbesthaltigem Plattenkleber
- Entfernen von mehrschichtigen, asbesthaltigen Kunststoffbelägen

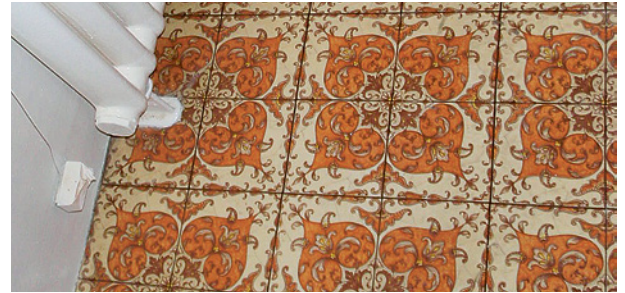
Typisches Muster eines mehrschichtigen asbesthaltigen Bodenbelags

#### Begehung, Sichtkontrolle und Nutzung (ohne Beschädigung):

keine oder nur sehr geringe Freisetzung von Asbestfasern

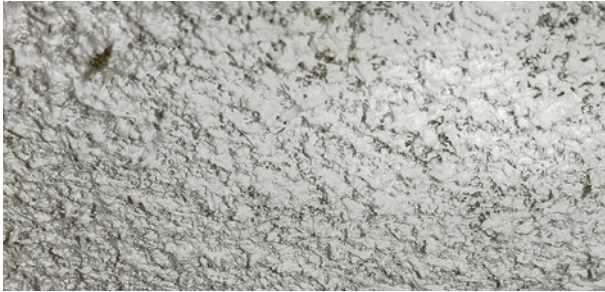
Asbesthaltiger Akustikputz

– Arbeiten in unmittelbarer Nähe von solchen asbesthaltigen Materialien, ohne diese zu bearbeiten

- Einzelne Löcher bohren

Bearbeiten (z. B. Schleifen, Bohren) und Entfernen von solchen asbesthaltigen Materialien

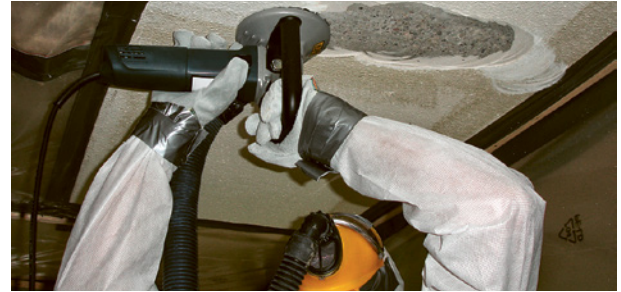
Entfernen nur durch anerkanntes Asbestsanierungsunternehmen

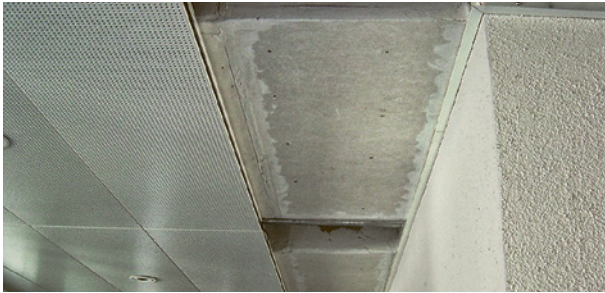
Asbesthaltige Deckenplatten

**Sichtkontrolle, Arbeitsvorbereitungen, Arbeiten im Raum ohne Kontakt zu Asbestmaterialien:**  
bei unbeschädigten Deckenplatten keine oder nur geringe Asbestfaserfreisetzung

- Arbeiten in unmittelbarer Nähe von solchen asbesthaltigen Materialien, mit möglichem Kontakt
- Reinigen
- Überstreichen/Beschichten der asbesthaltigen Platten

Bearbeiten (z. B. Schleifen, Bohren, Zerbrechen) und Entfernen von solchen asbesthaltigen Materialien

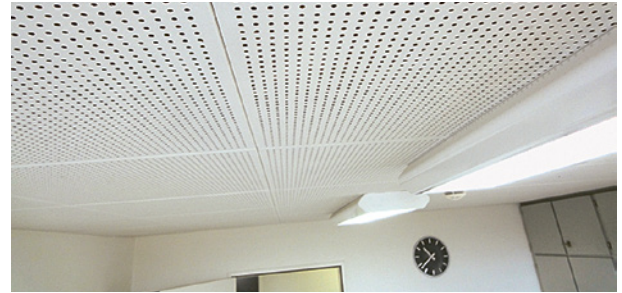
Deckenplatten bei abgehängten Decken

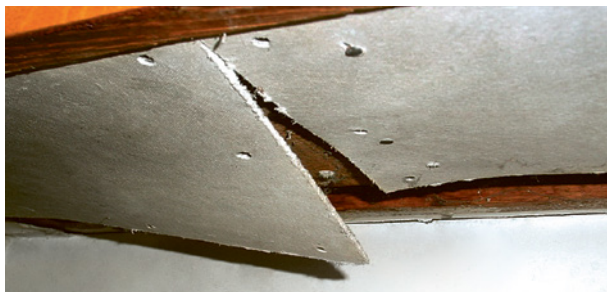
Asbesthaltige Leichtbauplatten

Auch ohne mechanische Einwirkungen können Asbestfasern freigesetzt werden!

– Arbeiten in unmittelbarer Nähe zu den asbesthaltigen Leichtbauplatten und Asbestkartons

– Überstreichen/Spritzen der asbesthaltigen Untergründe

Bearbeiten und Entfernen von solchen asbesthaltigen Materialien

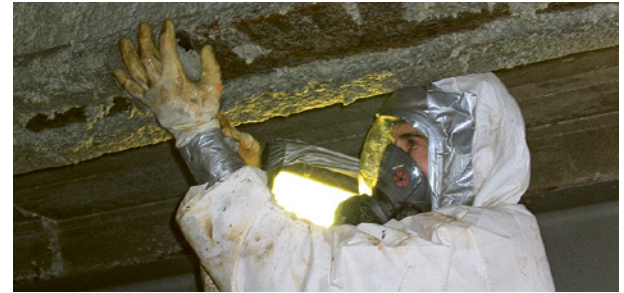
Entfernen nur durch anerkanntes Asbestsanierungsunternehmen
